Hauts-de-Seine :
**Les carrières souterraines
de Bagneux**

Sur les traces d'une pollution mystérieuse dans les carrières souterraines de Bagneux (Hauts-de-Seine)

Une enquête de Marina Ferrand¹ et Geoffroy Mesnier¹

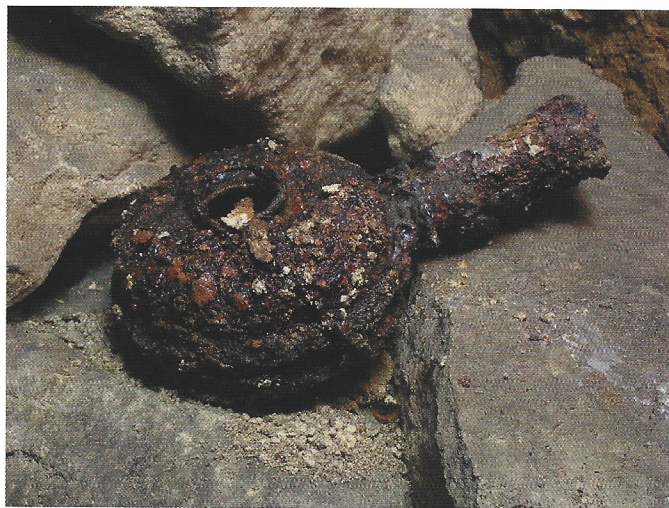
Photographie 3 : lampe de champignon-niste. Cliché Marina Ferrand

La ventilation était rendue nécessaire pour maintenir les conditions d'hygrométrie et de température idéales à la croissance des champignons, mais aussi pour éviter l'accumulation du CO₂ dégagé pendant la phase de fermentation du fumier. À cette fin, les champignonnistes construisaient en surface des cheminées^[9] en planches de cinq mètres de haut, à l'aplomb des puits d'aération. Lorsque le tirage naturel ne suffisait pas, ils allumaient, à la base de ces puits, des braséros dont un exemplaire (photographie 4) exceptionnellement bien conservé a été retrouvé dans l'étage moyen.

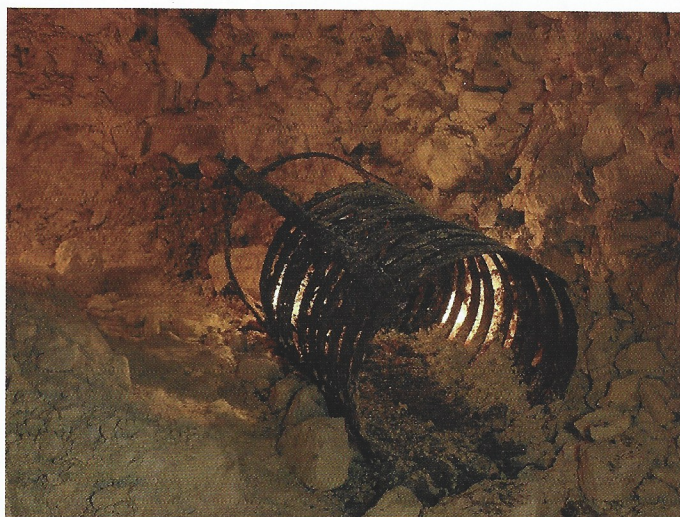
Photographie 4 : braséro de champignon-niste. Cliché Marina Ferrand

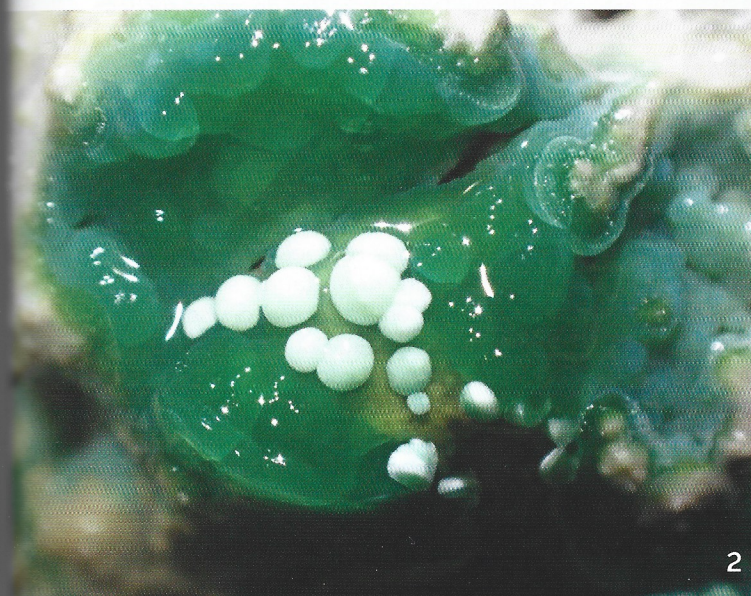
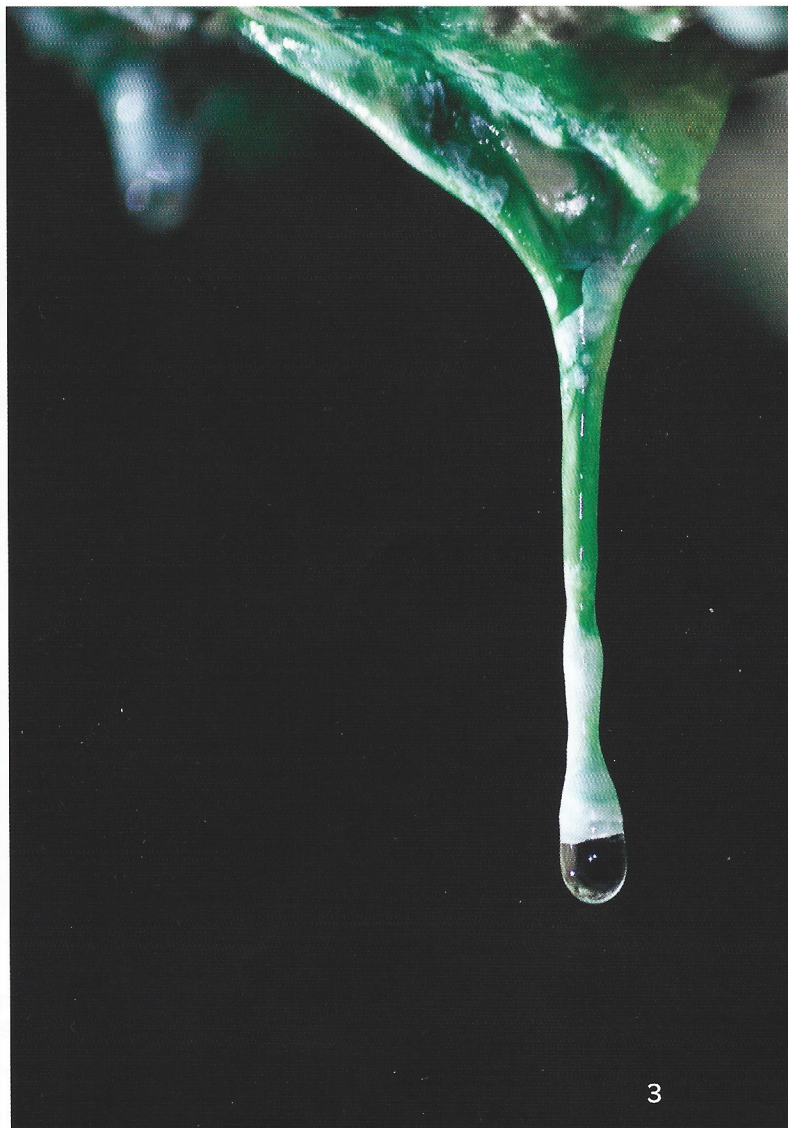
Photographies 5 : spéléothèmes colorés (calcite colorée en vert par les ions cuivriques, parfois accompagnée d'aragonite blanche sous forme de micro-billes).

Dans le réseau Courbet, des concrétions colorées (photographies 5) en vert ou, plus rarement, en bleu ont été découvertes dans deux zones distinctes mais très proches (moins de 20 m) l'une de l'autre : simple coulée peu épaisse sur les hagues dans la première, beaucoup plus riches dans la seconde, avec de nombreuses coulées, des stalactites et une amorce de plancher stalagmitique avec des micro-gours.

Les couleurs vertes ou bleues des spéléothèmes font immédiatement penser à la présence de sels métalliques à l'instar de ceux de l'aven du Mont-Marcou ou de l'aven des Crozes^[21]. Les activités industrielles précédemment évoquées pourraient en être la source ; reste à comprendre quelle pourrait être la voie de transfert de cette pollution.

Une rapide analyse chimique^[23] des concrétions vertes a montré qu'elles contenaient une forte quantité de cuivre, sans préjuger de la présence ou de l'absence d'autres ions métalliques. La découverte d'un déchet de fonderie de bronze à la base d'un des puits remblayés pourrait conforter l'hypothèse

de l'existence d'un ou plusieurs puits partiellement remblayés par ce type de déchets, et au travers desquels les eaux d'infiltrations percolent, se chargeant ainsi progressivement en ions cuivriques.

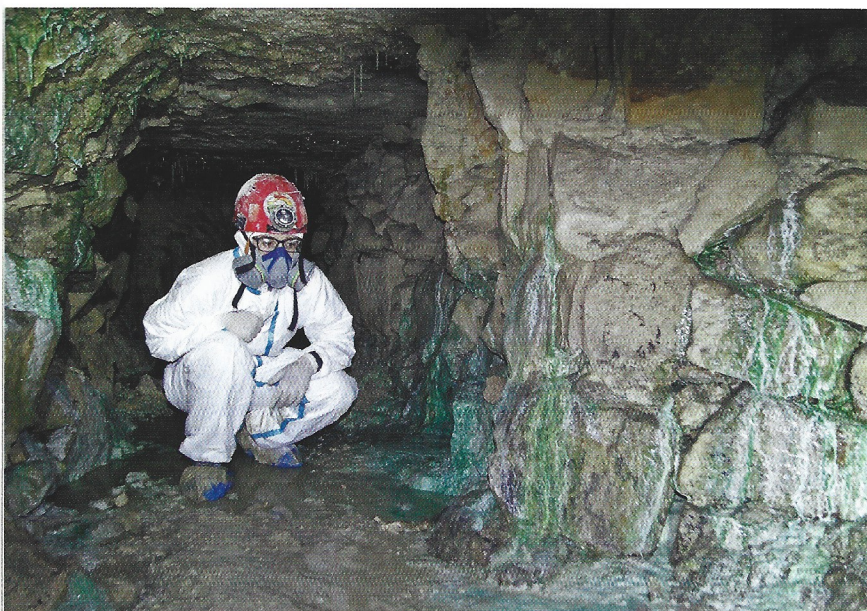
Photographie 6 : inspection de la zone polluée. Cliché Gaspard Duval

Les galeries dans l'étage moyen situées entre les rues Courbet et Rolland apparaissent comme étant sensiblement polluées (photographie 6). Outre la coloration

anormale des concrétions, une odeur prégnante rappelant celle de solvants et/ou d'hydrocarbures est ressentie à ce niveau.
